ТЕХНОЛОГИИ И РЕЗУЛЬТАТЫ ИССЛЕДОВАНИЙ ОБЪЕКТОВ, ПРЕДСТАВЛЯЮЩИХ ЭКОЛОГИЧЕСКУЮ УГРОЗУ, В НОВОЗЕМЕЛЬСКОЙ ВПАДИНЕ

Статья посвящена исследованиям акватории Новоземельской впадины Карского моря, где, согласно архивным данным, затоплены радиоактивные отходы. Исследования касались наблюдений состояния окружающей среды и подводных ядерно- и радиационно опасных объектов, а именно затопленных здесь ядерных реакторов атомного флота, плавсредств, груженых твердыми радиоактивными отходами и множеств групп контейнеров. Исследования проводились с использованием технологии маршрутной гидролокационной и видеосъемки, основанной на применении необитаемых подводных буксируемых аппаратов, разрабатываемых в ИО РАН. Контроль радиационной обстановки обеспечивался с помощью подводных гамма-спектрометров серии РЭМ, разработанных в НИЦ «Курчатовский институт». В результате исследований идентифицированы отдельные объекты и уточнены архивные данные об их местоположении. Выполнены наблюдения бентоса и структуры водной толщи в районе захоронений.

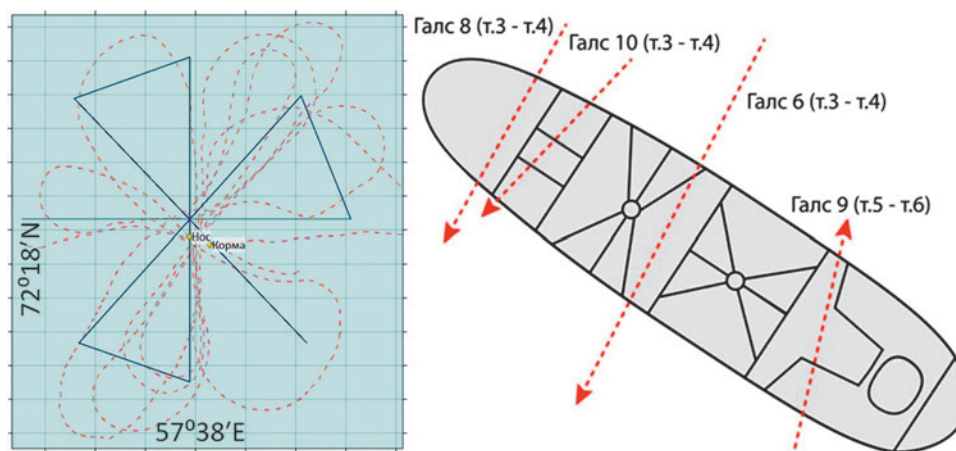
Рис. 3 – Слева: схема движения НИС «АМК» в ходе обследования затопленного судна с помощью БНПА «Видеомодуль». Сплошной синей линией показан запланированный маршрут движения судна, а красной пунктирной линией – путь судна. Двумя точками отмечены положения носа и кормы затопленного судна, определенным по результатам съемки высокочастотным ГБО в составе БНПА «Видеомодуль». Справа: схематическое изображение затопленного судна. Стрелками показаны линии пересечений аппаратом судна, в ходе которых были получены фото- и видеоматериалы

В 2023 г. была выполнена высокоразрешающая гидролокационная и синхронная с ней видеосъемка затопленного судна в экспедиции на НИС «АМК» (92-й рейс). Выполнение съемки планировалось по маршруту, представляющему собой 4 галса, проходящих через заданную точку местоположения затопленного судна в широтном, долготном и двух диагональных направлениях (рисунок 3).

НИС «АМК» прошло маршрут несколько раз, выполнив, таким образом 13 галсов, на 4 из которых удалось пересечь корпус судна (рисунок 3) на расстоянии, позволившем произвести не только гидролокационную съемку корпуса, но также видеозапись и фотографирование объекта. Примеры полученных гидролокационных изображений приведены на рисунке 4.

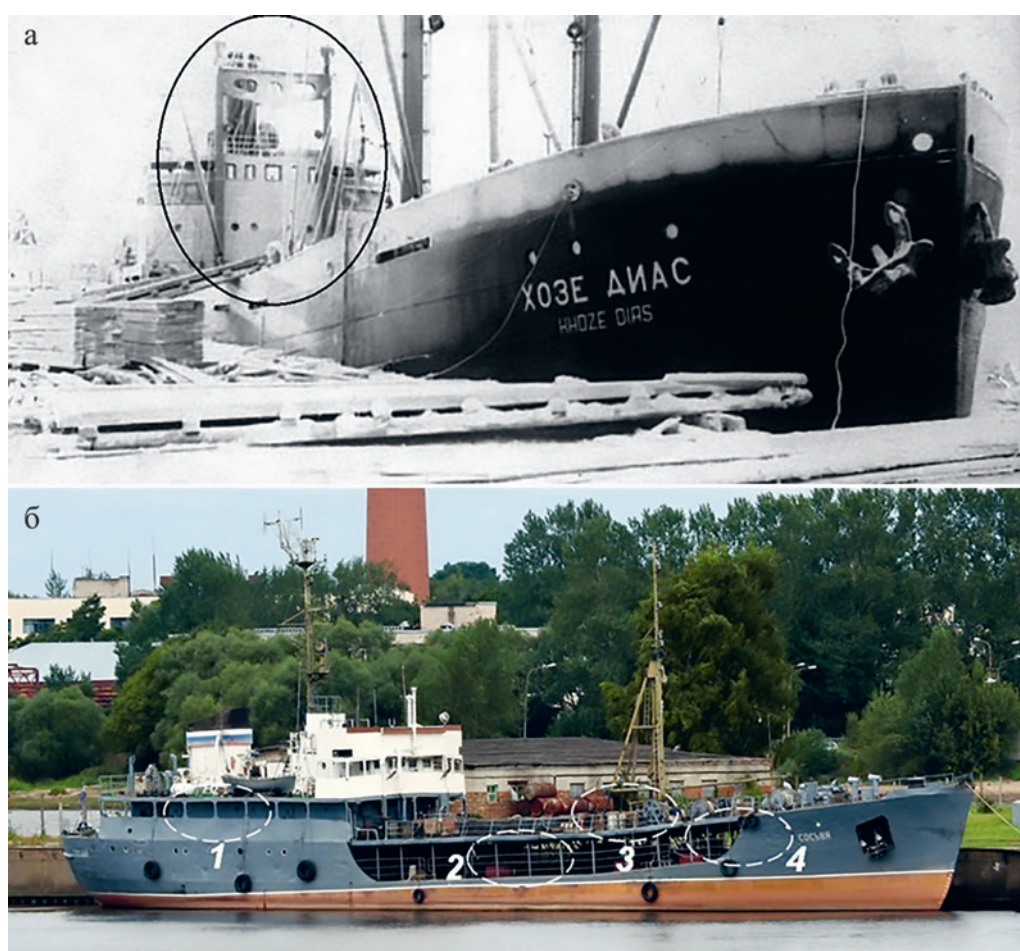
Рис. 6 – Изображение судов на плаву: **а** – пароход «Хозе Диас» (выделены характерные сдвоенные мачты, также отсутствует вырез в борту); **б** – малый морской танкер проекта 23630 типа «Горынь» (выделены: 1 – ограждение шкафута швартовой палубы в кормовой части судна; 2 – решетчатое ограждение борта главной палубы и выше леера с калиткой; 3 – пешеходный мостик посередине вдоль палубы судна, характерный для танкеров; 4 – плавный подъем борта до уровня палубы бака)

Сравнительный анализ фотографий судов, которые были затоплены в Новоземельской впадине, и их гидролокационных изображений и материалов подводной видеосъемки судна, обследованного в 2023 г., позволяет сделать заключение о том, что это малый морской танкер (ММТ) «Горынь» проекта 23630, затопленный в 1974 г. с грузом жидких радиоактивных отходов. На рисунке 6б представлена фотография ММТ проекта 23630, однотипного с ММТ «Горынь». К характерным идентификационным особенностям конструкции ММТ относятся:

- ограждение шкафута на швартовой палубе под палубой кормовой надстройки;
- форма борта судна и лееров: вдоль низкого борта главной палубы идет ряд пиллерсов, сверху которого находится палуба, огражденная леерами на стойках;
- наличие посередине вдоль палубы пешеходного мостика, характерного для танкеров;
- подъем борта до уровня швартовой палубы в носу судна.

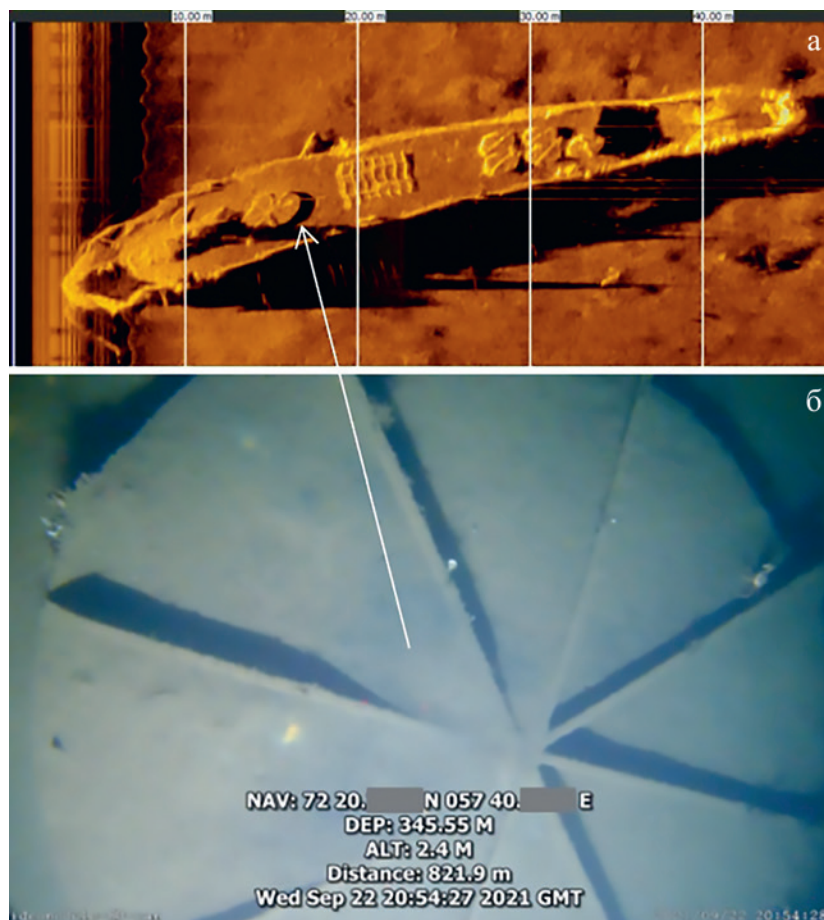
Рис. 10 – Изображения судна, затопленного на полигоне «Впадина-Юг» в Карском море в Новоземельской впадине: **а** – изображение всего судна, полученное с использованием гидролокатора ГБО-ВМ БНПА «Видеомодуль»; **б** – стоп-кадр видеозаписи, сделанной с помощью БНПА «Видеомодуль» – крышка люка трюма круглой формы с ребрами жесткости – при буксировке над палубой затопленного судна; место съемки показано стрелкой

На рисунке 10 представлено гидролокационное изображение обнаруженного судна, полученное с помощью высокоразрешающего ГБО-ВМ БНПА «Видеомодуль», а также стоп-кадр видеозаписи, сделанной при прохождении БНПА над палубой затопленного судна.

С помощью БНПА «Видеомодуль» были получены детальные гидролокационные и видеоизображения судна и элементов его конструкции: палубы, люков, бортов и надстройки. Эти изображения были сопоставлены, во-первых, с информацией о типе и габаритах судна, а во-вторых, с информацией о типе и возможной конструкции ядерного реактора, помещенного на судно и затопленного вместе с ним. В результате сличения этих данных стало очевидным, что экспедиция обнаружила баржу МБСН

с ЯР АПЛ К-140. Серьезным аргументом в пользу этого заключения является наличие на палубе баржи одного большого люка и пяти люков меньшего размера. Это соответствует информации (Синивцев и др., 2005) о затоплении баржи вместе с реактором АПЛ второго поколения заказ № 421, оборудованного 5 парогенераторами.
