ТЕХНОЛОГИИ И РЕЗУЛЬТАТЫ ИССЛЕДОВАНИЙ ОБЪЕКТОВ, ПРЕДСТАВЛЯЮЩИХ ЭКОЛОГИЧЕСКУЮ УГРОЗУ, В НОВОЗЕМЕЛЬСКОЙ ВПАДИНЕ

POTENTIAL ENVIRONMENTAL THREAT OBJECTS INVESTIGATION AT THE NOVAYA ZEMLYA DEPRESSION

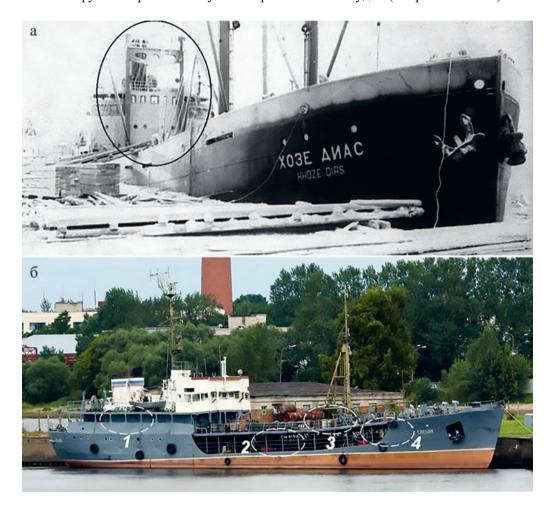
Рис. 6 — Изображение судов на плаву: **а** — пароход «Хозе Диас» (выделены характерные сдвоенные мачты, также отсутствует вырез в борту); **б** — малый морской танкер проекта 23630 типа «Горынь» (выделены: 1 — ограждение шкафута швартовой палубы в кормовой части судна; 2 — решетчатое ограждение борта главной палубы и выше леера с калиткой; 3 — пешеходный мостик посередине вдоль палубы судна, характерный для танкеров; 4 — плавный подъем борта до уровня палубы бака)

Сравнительный анализ фотографий судов, которые были затоплены в Новоземельской впадине, и их гидролокационных изображений и материалов подводной видеосъемки судна, обследованного в 2023 г., позволяет сделать заключение о том, что это малый морской танкер (ММТ) «Горынь» проекта 23630, затопленный в 1974 г. с грузом жидких радиоактивных отходов. На рисунке 6б представлена фотография ММТ проекта 23630, однотипного с ММТ «Горынь». К характерным идентификационным особенностям конструкции ММТ относятся:

- ограждение шкафута на швартовой палубе под палубой кормовой надстройки;
- форма борта судна и лееров: вдоль низкого борта главной палубы идет ряд пиллерсов, сверху которого находится палуба, огражденная леерами на стойках;
- наличие посередине вдоль палубы пешеходного мостика, характерного для танкеров;
 - подъем борта до уровня швартовой палубы в носу судна.
